# Das Schwimmende Moor in Sehestedt

Nationalpark  
Wattenmeer

## Einmalig im Weltnaturerbe Wattenmeer: Das „Schwimmende Moor“ von Sehestedt

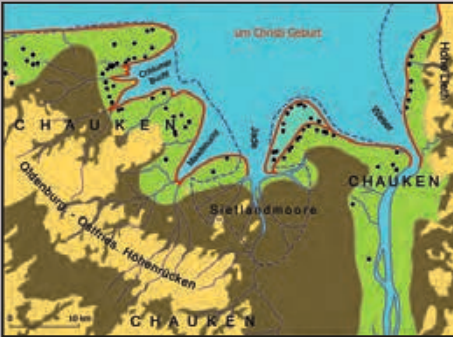
Um Christi Geburt war der heutige Jadebusen fast ganz von einem Hochmoor bedeckt. Über eine Lücke im Marschgürtel konnte das Wasser natürlich abfließen.

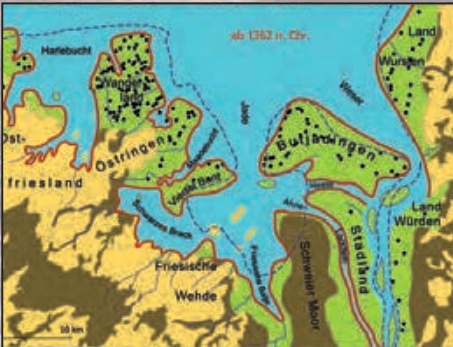
Die Sturmfluten des Mittelalters brachen durch diese natürliche Lücke ins Moor ein und zerstörten es nach und nach.

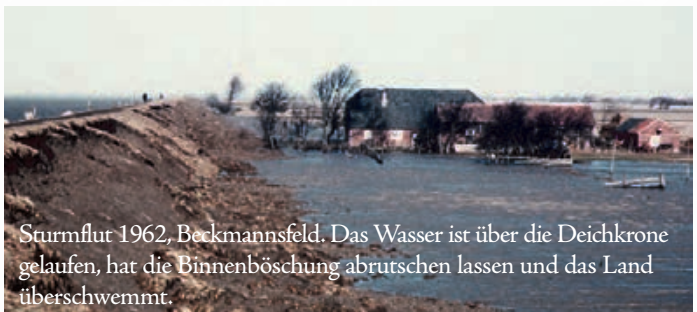
Sturmflut 1962, Beckmannsfeld. Das Wasser ist über die Deichkrone gelaufen, hat die Binnenböschung abrutschen lassen und das Land überschwemmt.

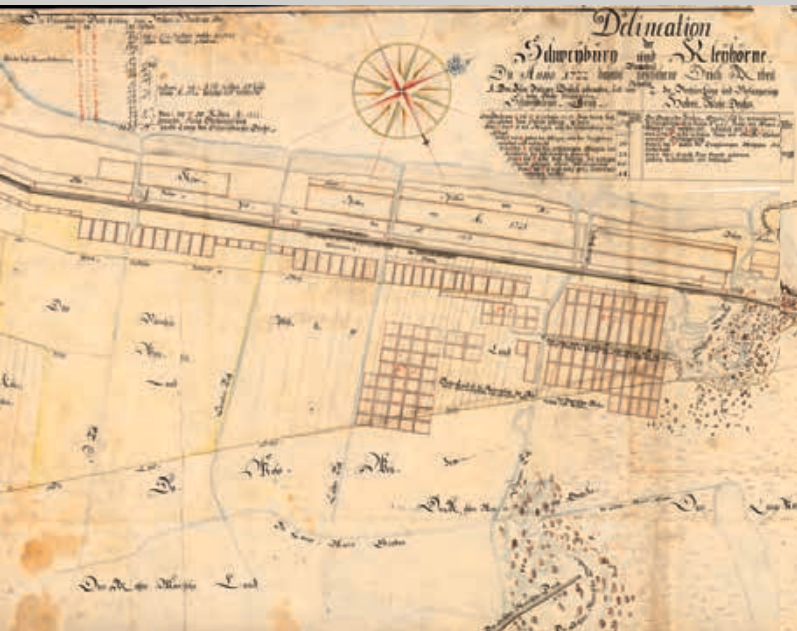
Durch das Moor ließ Sehestedt mit Holzbohlen befestigte „Einbahnstraßen“ legen. Darauf wurden die mit jeweils 0,27cbm Kleierde beladenen Karren aus dem Vorland herangebracht. Auf nur mit Strauchwerk belegten Wegen fuhren die leeren Karren zurück. Der Fuß des mit 6,60 m Höhe geplanten Deiches sollte 18 m, die Deichkappe 6 m breit werden. Für einen Meter Deich waren somit 72,2 cbm Kleierde = 270 Fuhren erforderlich. 232 davon versackten im Untergrund. Als der Moordeich am 17. November 1725 endlich fertig gestellt war, war sein sichtbarer Teil statt der geplanten 6,60 m nur knapp mannshoch geworden.

Der Deichbau über das Moor war eine Großbaustelle, auf der bis zu 2000 Menschen beschäftigt waren. Sehestedt kaufte alle verfügbaren Pferde im Umkreis auf, ließ 1000 dreirädrige Wüppen (Karren) und 122 flache Dielenschiffe für den Transport der Erde bauen. Die Schiffe brachten die Erde auf zwei etwa 500 m langen Kanälen, die extra gegraben wurden, zu den Deichbaustellen im Bereich der Büsings- und der Hobenbrake. Auch das nahe gelegene Schapers-Tief (ein Pumpgraben) wurde für den Erdtransport zu Anlegestellen in der Büsingsbrake benutzt.

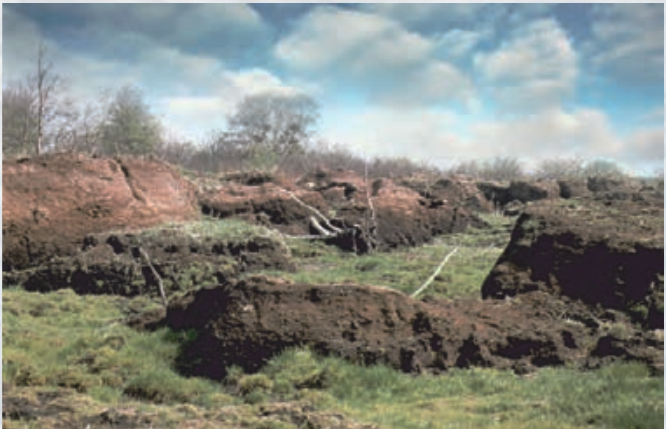
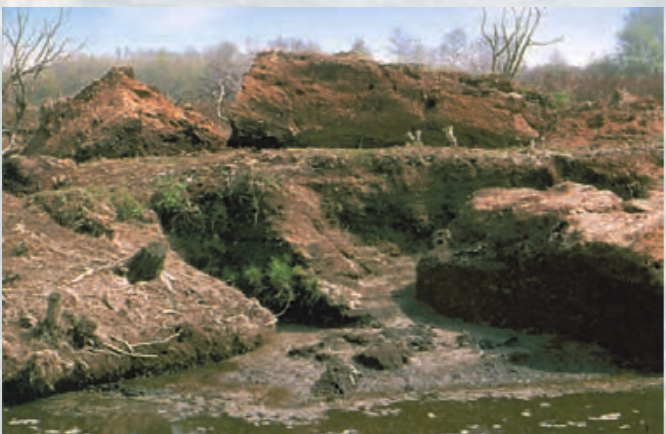
Bei Sturmflut brechen große Stücke, sogenannte Dargen, ab und bleiben in der vorgelagerten Salzwiese liegen.

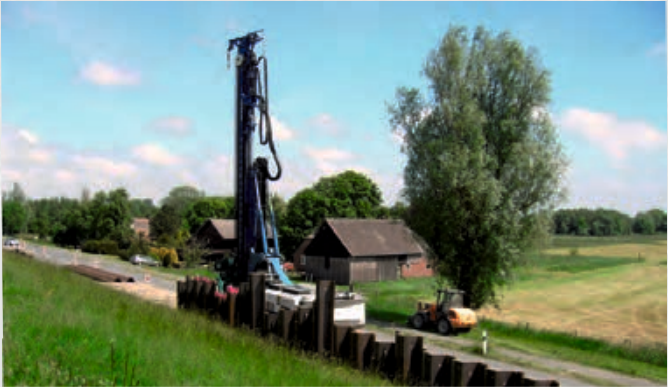
Einbringen der Spundbohlen entlang der Straße.

Um solche Grundbrüche zur Landseite hin endgültig zu verhindern, wurden in den Jahren 2009-2011 zwischen Schweiburg und Hobenbrake auf einer Strecke von mehr als 6 km Stahlspundbohlen in den Deichfuß unmittelbar neben der Straße gepresst. Sie reichen zwischen 16 und 25 m tief in den Boden. Erst dort wird der feste Sand der letzten Eiszeit erreicht, der unter den Ablagerungen des Ur-Jadebusens liegt. Die Spundwände wurden etwa 2 Meter tief in diesem Sand „vernagelt“ und an der Oberfläche mit Kleiboden abgedeckt. Somit sind sie jetzt im Deichfuß nicht mehr zu sehen. Die Baumaßnahme unter der Regie des II. Oldenburgischen Deichbandes kostete ca. 30 Mio. €. Insgesamt wurden in den Jahren seit 2000 unter Vorstandsvorsteher L. Cornelius rund 170 Mio. € in die Deiche der Wesermarsch investiert.

Um das Schwimmende Moor möglichst lange zu erhalten wurde seinem Bereich außerdem eine sog. „Mitteldeichspundwand“ eingebracht, die etwa 1,50m aus dem Deich herausragt. Sie stellt auf der Deichstrecke vor dem Moor die erforderliche Deichhöhe und damit die Landessicherheit sicher. Der Deich ist hier deutlich schmaler und hat steilere Böschungen weil das Moor selbst auch eine wellenbrechende Funktion hat und den Deich schützt.

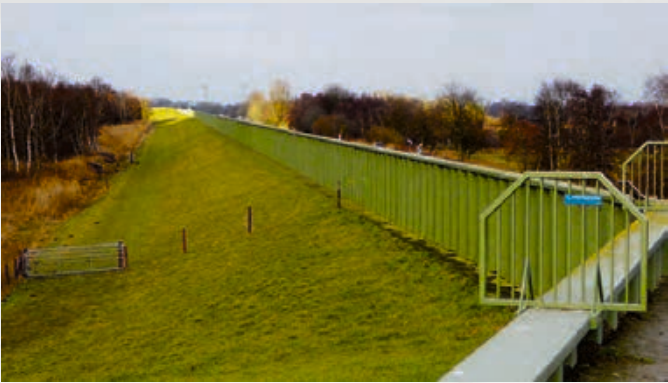
Der fertiggestellte Deich.

Erst nach dem Bau der Spundwand konnte man damit beginnen, den Deich auf 6 km Länge um 2 Meter zu erhöhen. Dadurch ist vorsorglich eine Anpassung an den steigenden Meeresspiegel erreicht. Nach Abschluss der Arbeiten wird der Deich hier mit 9,80 m Höhe über NN der höchste an der gesamten deutschen Nordseeküste sein.

Um Grundbrüche möglichst auch zur Seeseite hin zu verhindern, wurde hier der neue Deich mit einer wesentlich flacheren Neigung angelegt. So wird das zusätzliche Gewicht besser und großflächiger verteilt. An der Basis hat er eine Breite von 85 m. Seit 2007 wird dieses Deichstück entwässert um das Risiko von Versackungen zu verringern.

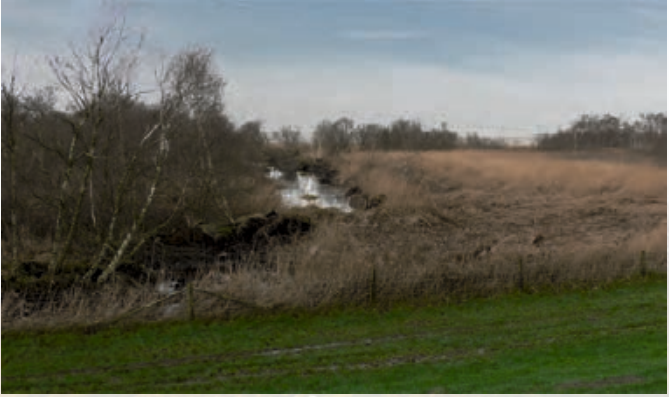
Der 2006 entstandene Riss ist vom Deich aus gut zu erkennen. Er teilt das Moor in zwei Hälften.

In den Jahren 2006 und 2007 gab es mehrere heftige Sturmfluten an unserer Küste. Der Orkan „Britta“ tobte am 1. 11. 2006 mit Sturmböen bis 156 km/h über der Nordsee. Die dadurch ausgelöste Sturmflut brachte das Moor zum Schwimmen, riss dabei den Südteil von der nicht mehr schwimmfähigen ehemaligen Kulturfläche ab, und verdriftete ihn um 6 bis 8 Meter nach Süden. Gleichzeitig drückte er ihn dabei auf den Deichfuß und stauchte ihn hier zu einem mehr als einen Meter hohen, und mehrere Meter breiten Wall auf. Das Schwimmende Moor ist seitdem durch eine fast 100 m lange, direkt auf den Deich zulaufende, wassergefüllte Rinne in zwei Teile zerrissen.
